II CONVEGNO INTERNAZIONALE 2ND INTERNATIONAL CONFERENCE

LA STUFA IN MAIOLICA DI SIGISMONDO ALFONSO THUN PRINCIPE VESCOVO DI TRENTO E DI BRESSANONE DATATA 1671 CONSERVATA IN CASTEL THUN (TRENTINO). NOTE STORICHE E DI RESTAURO

PIETRO MARSILLI

The tiled stove (1671 ad) of the prince bishop of Trento and brixen Sigismondo Alfonso Thun preserved in castel thun (trentino). Historical and restoration notes.

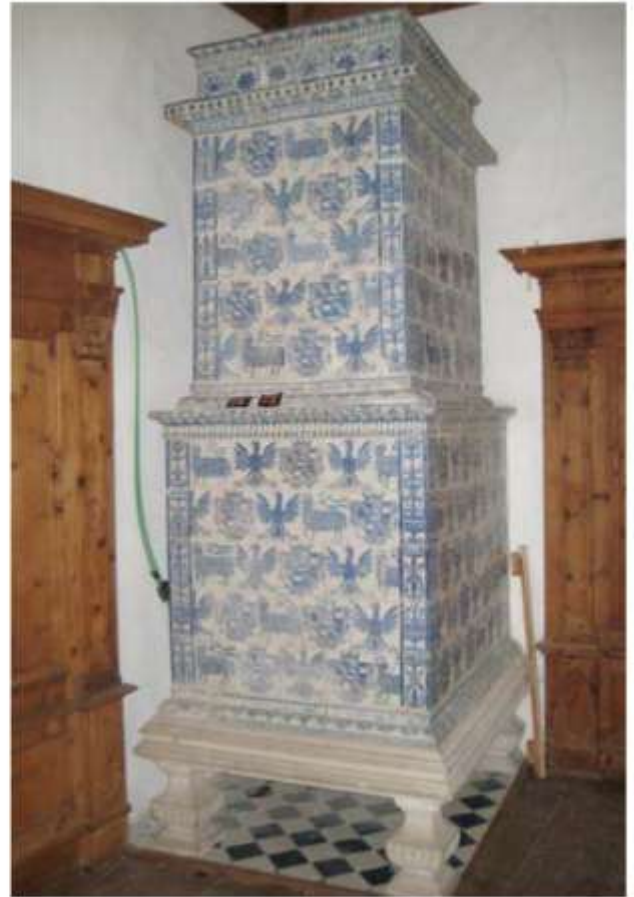
La stufa (319 x 127 x 147) prima del restauro. Nelle formelle sono raffigurati l'agnello di Bressanone, l'aquila di Trento e lo stemma araldico dei Thun sormontato da una corona comitale.

The stove (319 x 127 x 147) before restoration. In the tiles are represented the lamb of Bressanone, the eagle of Trento and the coat of arms of the Thuns surmounted by a count's crown.

La stufa, di manifattura trentina (o tirolese?), dal corpo e dalla parte superiore di forma a parallelepipedo, è di grandi dimensioni (319 x 127 x 147), in ceramica maiolicata dipinta in monocromia blu cobalto su fondo bianco latteo. Si contano più di 200 formelle contro le circa 40 di una stufa tradizionale di Sfruz. La stufa presenta un complesso decoro a motivi araldici: nelle singole formelle campeggiano, alternati, l'agnello di Bressanone, l'aquila di Trento e lo stemma araldico dei Thun sormontato da una corona comitale. Sulle formelle del coronamento e sulle cornici vi sono motivi a candelabra, a stelle, a meandro fitomorfo come pure foglie e fiori stilizzati.

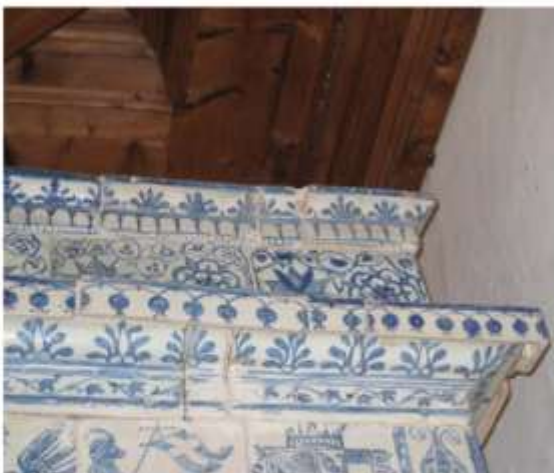
Apparentemente la stufa si presentava in discrete condizioni ma è invece evidente lo stato assolutamente precario di diverse piastrelle.

Apparently, the stove is in fair condition but it is evident the precarious state of several tiles.

Questa importante stufa si presentava in discrete condizioni di conservazione. La maggior parte delle mattonelle era ben conservata, anche se molte presentavano delle piccole frammentazioni. Tuttavia, ad un controllo più attento, si era notato come, in alcuni punti, il peso stesse gravando sulla parte esterna della stufa. Difatti alcune cornici ed alcune mattonelle sono esplose verso l'esterno, con conseguente grave danneggiamento. Un paio almeno di queste frammentazioni erano di origine molto recente, visto che si notava il colore ancora rosso vivo della terracotta. Questa stufa aveva inoltre perso completamente la sua perpendicolarità a causa della lenta implosione dovuta al cedimento del legante col quale era stata costruita.

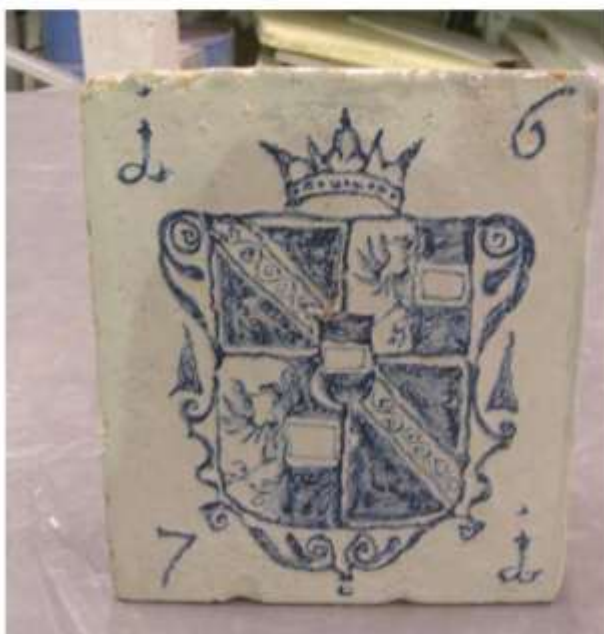
Prima del restauro la piastrella datata 1671 si trovava in aderenza al muro: una posizione che la rendeva non visibile.

Before the restoration, the tile dated 1671, was in adherence to the wall: a position that made it not visible.

Proseguendo con lo smontaggio, è stata ritrovata, semi nascosta dal pilastro di tamponatura in mattoni, una mattonella recante la data di fabbricazione della stufa (1671) che, in accordo con i tecnici della sovrintendenza, si è deciso successivamente di porre nella parte più visibile, verso il centro della stanza. Allo stesso modo si è deciso per le due mattonelle con funzione di scaldapugni (o scaldavivande), precedentemente anche esse poste in zone non visibili. Sul pavimento sottostante sono ben leggibili le cifre e le lettere "1672" e "B. P.", con ogni evidenza indicanti l'anno di completamento dei lavori di montaggio della stufa e le iniziali dell'ancora anonimo autore del manufatto.
